# 兴国圆横矿业有限公司立子窝尾矿库 安全现状评价报告

江西通安安全评价有限公司

二〇二二年一月

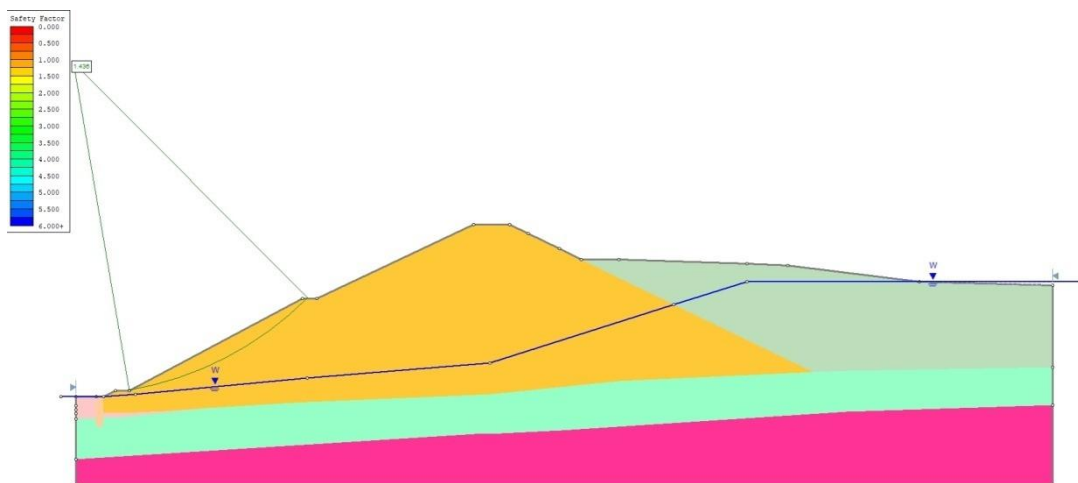
图 5-2 现状初期坝正常运行稳定计算

稳定计算结果表明，现状尾矿坝下游坝坡抗滑稳定安全系数在不同运行条件下均满足四等库规范要求。

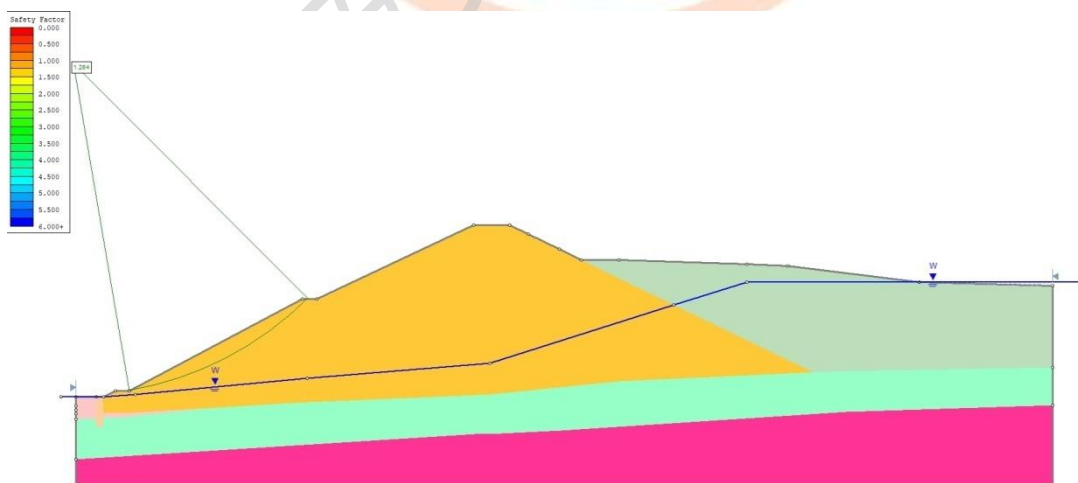
图 5-4 现状尾矿坝特殊运行稳定计算

兴国圆横矿业有限公司立子窝尾矿库现状尾矿坝（初期坝）在三种工况下（正常运行、洪水运行、特殊运行）稳定安全系数满足四等库规范要求，经现场检查尾矿坝无位移，无纵、横向裂缝，无滑坡，无渗漏等，坝体安全稳定。由于挡水坝溢流口最大下泄流量不能满足尾矿库200年一遇洪峰的泄流要求，为重大生产安全事故隐患，应进行整改。建议整改设计对挡水坝进行稳定性分析。
